# RESTAURÁTORSKÁ DOKUMENTACE

## **Restaurátorský průzkum a záměr obnovy kamenných prvků, kruchty, stropu a podlahy v interiéru kostela sv. Petra ve Stříbře**

**Červen 2021**

**TERRIGENA Art s.ro.**

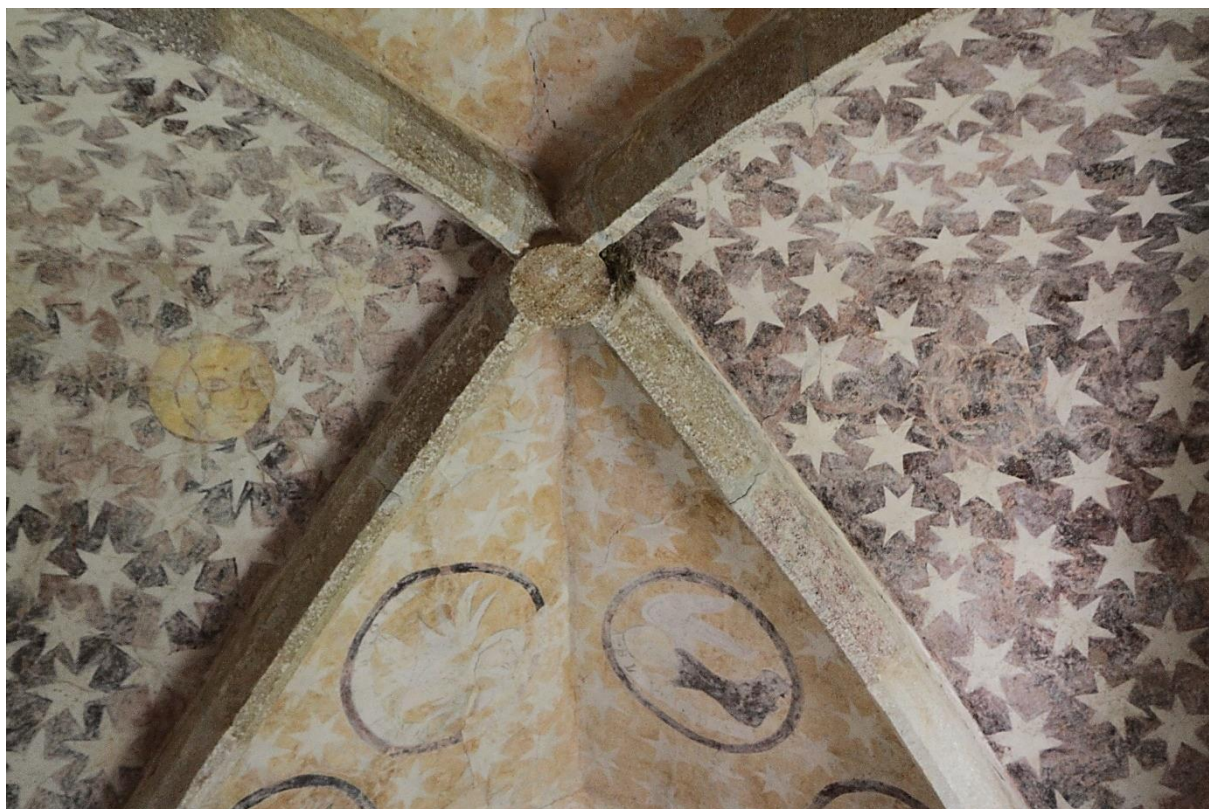
Klenbu presbytáře člení subtilní pětiboká žebra dosedající na konsoly a sbíhající se do jednoduchého kruhového klenáku ve vrcholu klenby. Na povrchu kamene se dochovaly zbytky nátěrů, korespondujících s výmalbou kápí klenby. Výplně spár jsou místy uvolněné, na povrchu se vyskytují jen drobné plastické oděrky.

Klenba presbytáře – detail klenáku a žeber klenby

Očištění kamenných prvků na stěnách a v klenbě – žebra klenby, klenák, konsoly, sanktuárium a vítězný oblouk bude provedeno ometením jemnými štětci, případně stlačeným vzduchem. Nebude přistoupeno k mokrému čištění, aby nedošlo k poškození maleb a fragmentů barevných vrstev na povrchu. Fragmenty polychromie na kameni budou zafixovány akrylátovou disperzí. Kamenné desky a kamenné stupně oltářů lze po mechanickém očištění nasucho omýt vodou s tenzidy. Je ale třeba dbát na to, aby nedošlo k zavlhčení stěn. Zároveň se odstraní nevyhovující vysprávky, uvolněné nebo příliš tvrdé výplně spár a lokální cementové vrstvy. Zvláštní pozornost je potřeba věnovat spárování vítězného oblouku. Stabilní a prodyšné tmely a výplně spár zůstanou ponechány. Poškozená a degradovaná místa budou lokálně konsolidována organokřemičitým roztokem (KSE 100-300, fa. Remmers). Koncentrace a míra aplikace roztoku bude volena lokálně, dle stavu kamene na každém místě zvlášť.

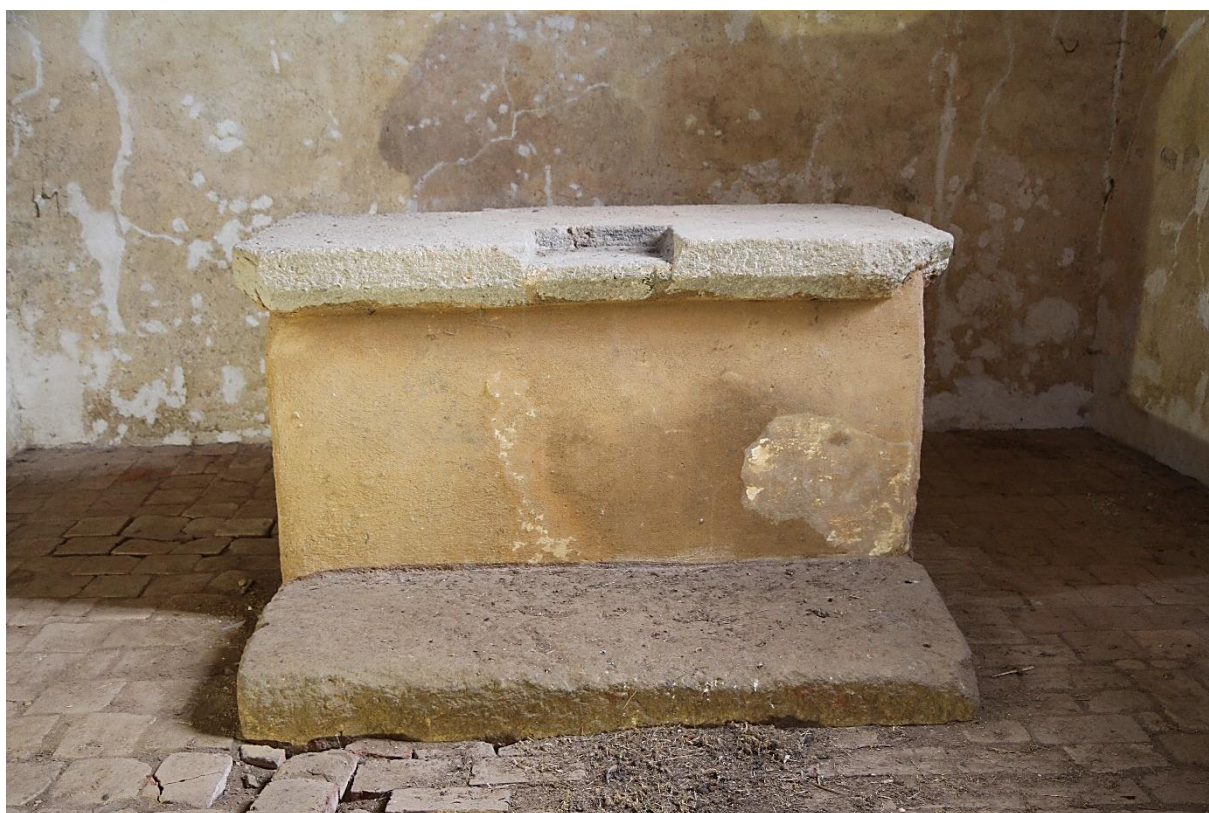
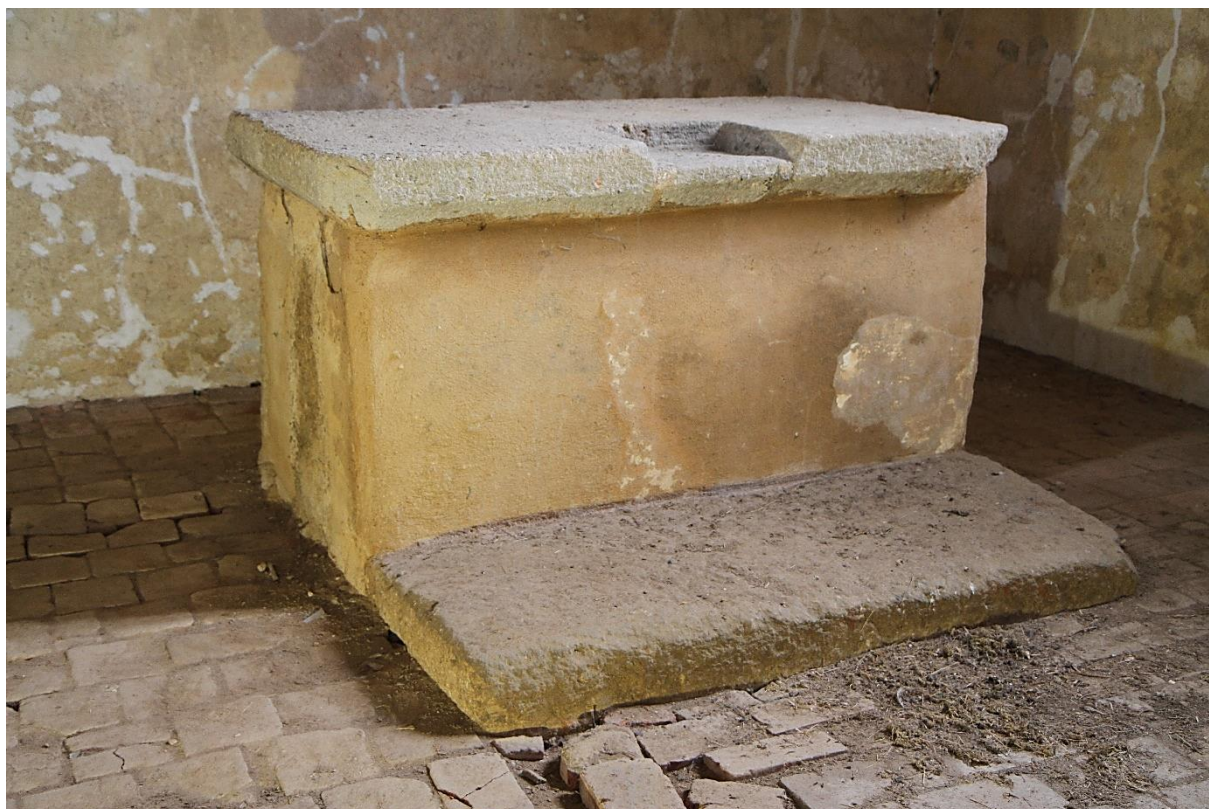
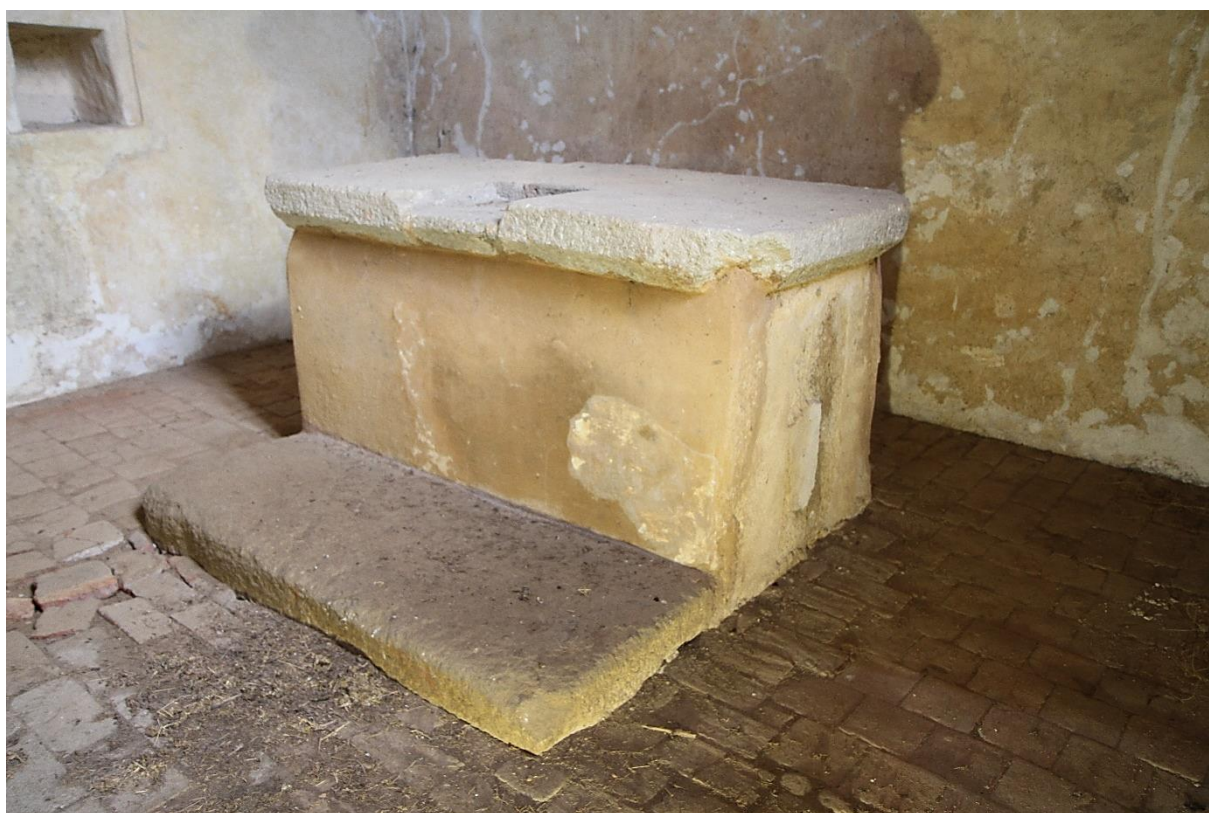
Omítanou menzu hlavního oltáře kryje kamenná deska se zkosenými čely, v ose se čtvercovou prohlubní pro svícenou oltářní desku. K mense přiléhá jednoduchý kamenný stupeň. Deska je znečištěná prachem, má olámané rohy a hrany. Stupeň je znečištěný, mírně prošlapaný s patrnou povrchovou degradací kamene.

Menza hlavního oltáře

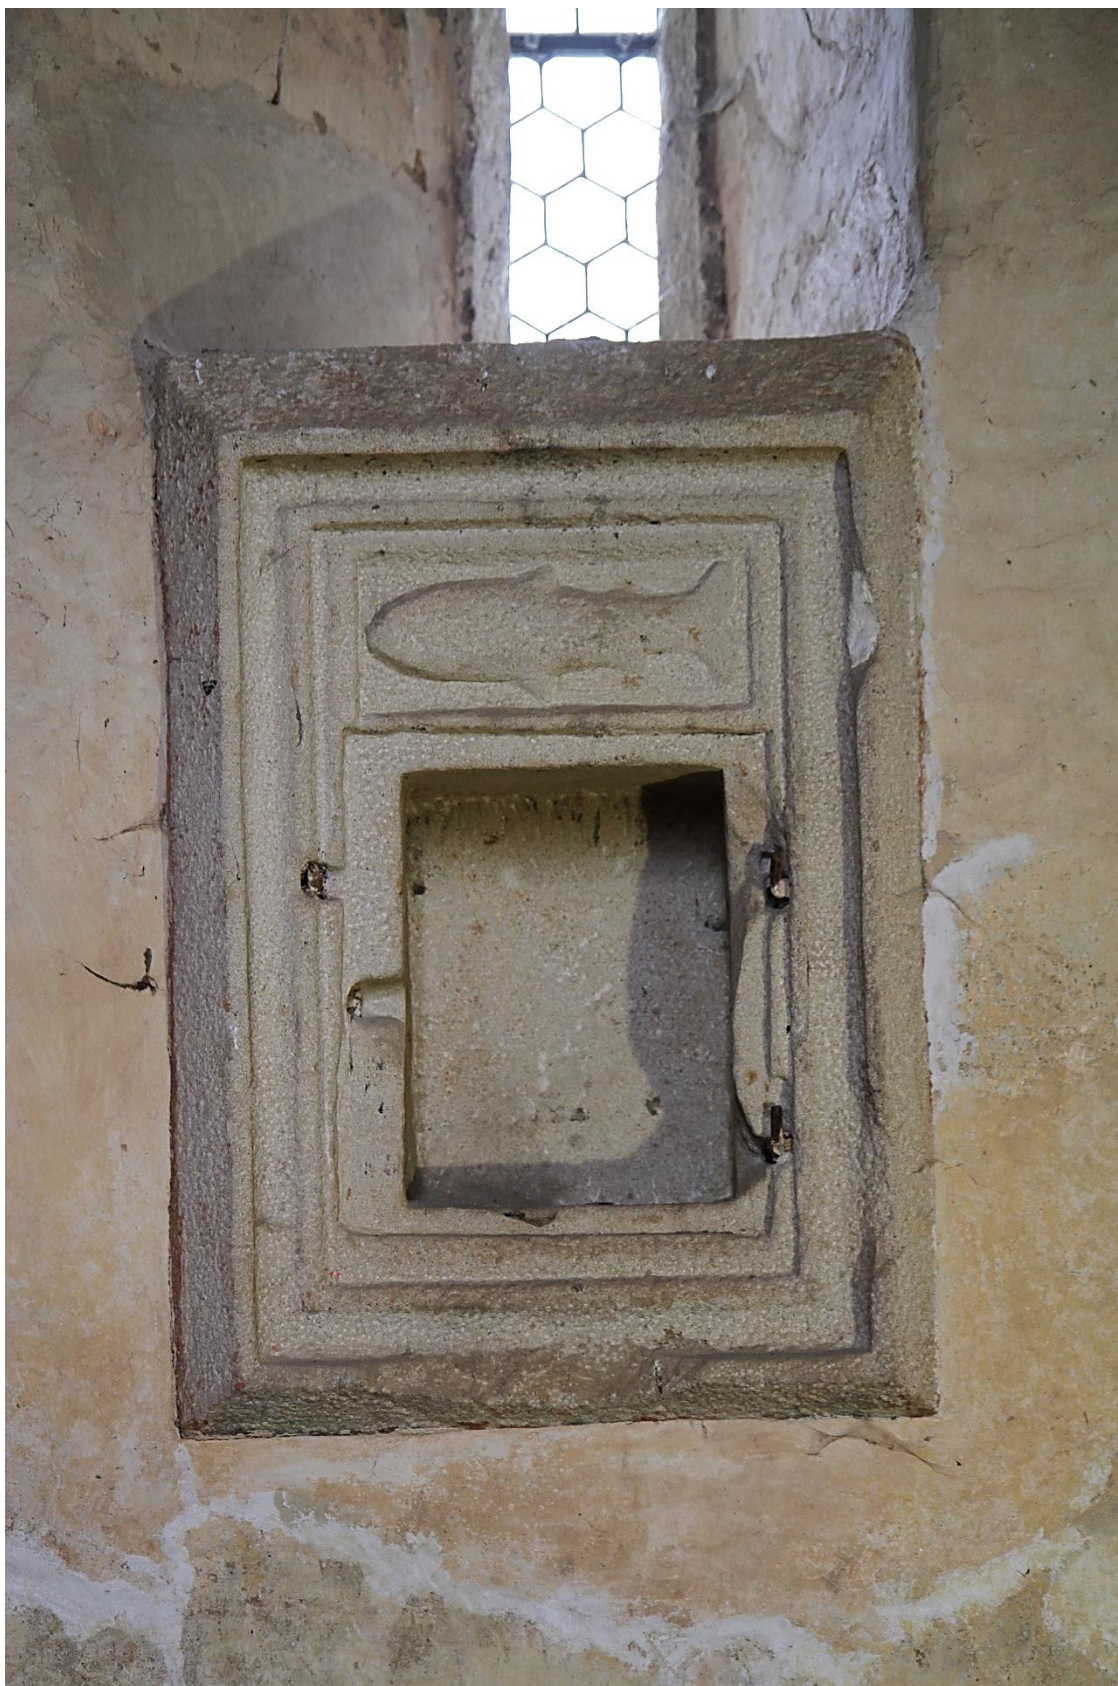
V severní stěně presbytáře je vsazena schránka sanktuária s profilovaným rámem pro vsazení dvířek a reliéfem symbolu ryby. V ostění se dochovaly zkorodované panty a protikus zámku. Kámen v okolí zbytků kování je silně mechanicky poškozený. Z barevných úprav se dochovaly jen velmi drobné fragmenty barevně korespondující s malbami v presbytáři.

Sanktuárium v severní stěně presbytáře

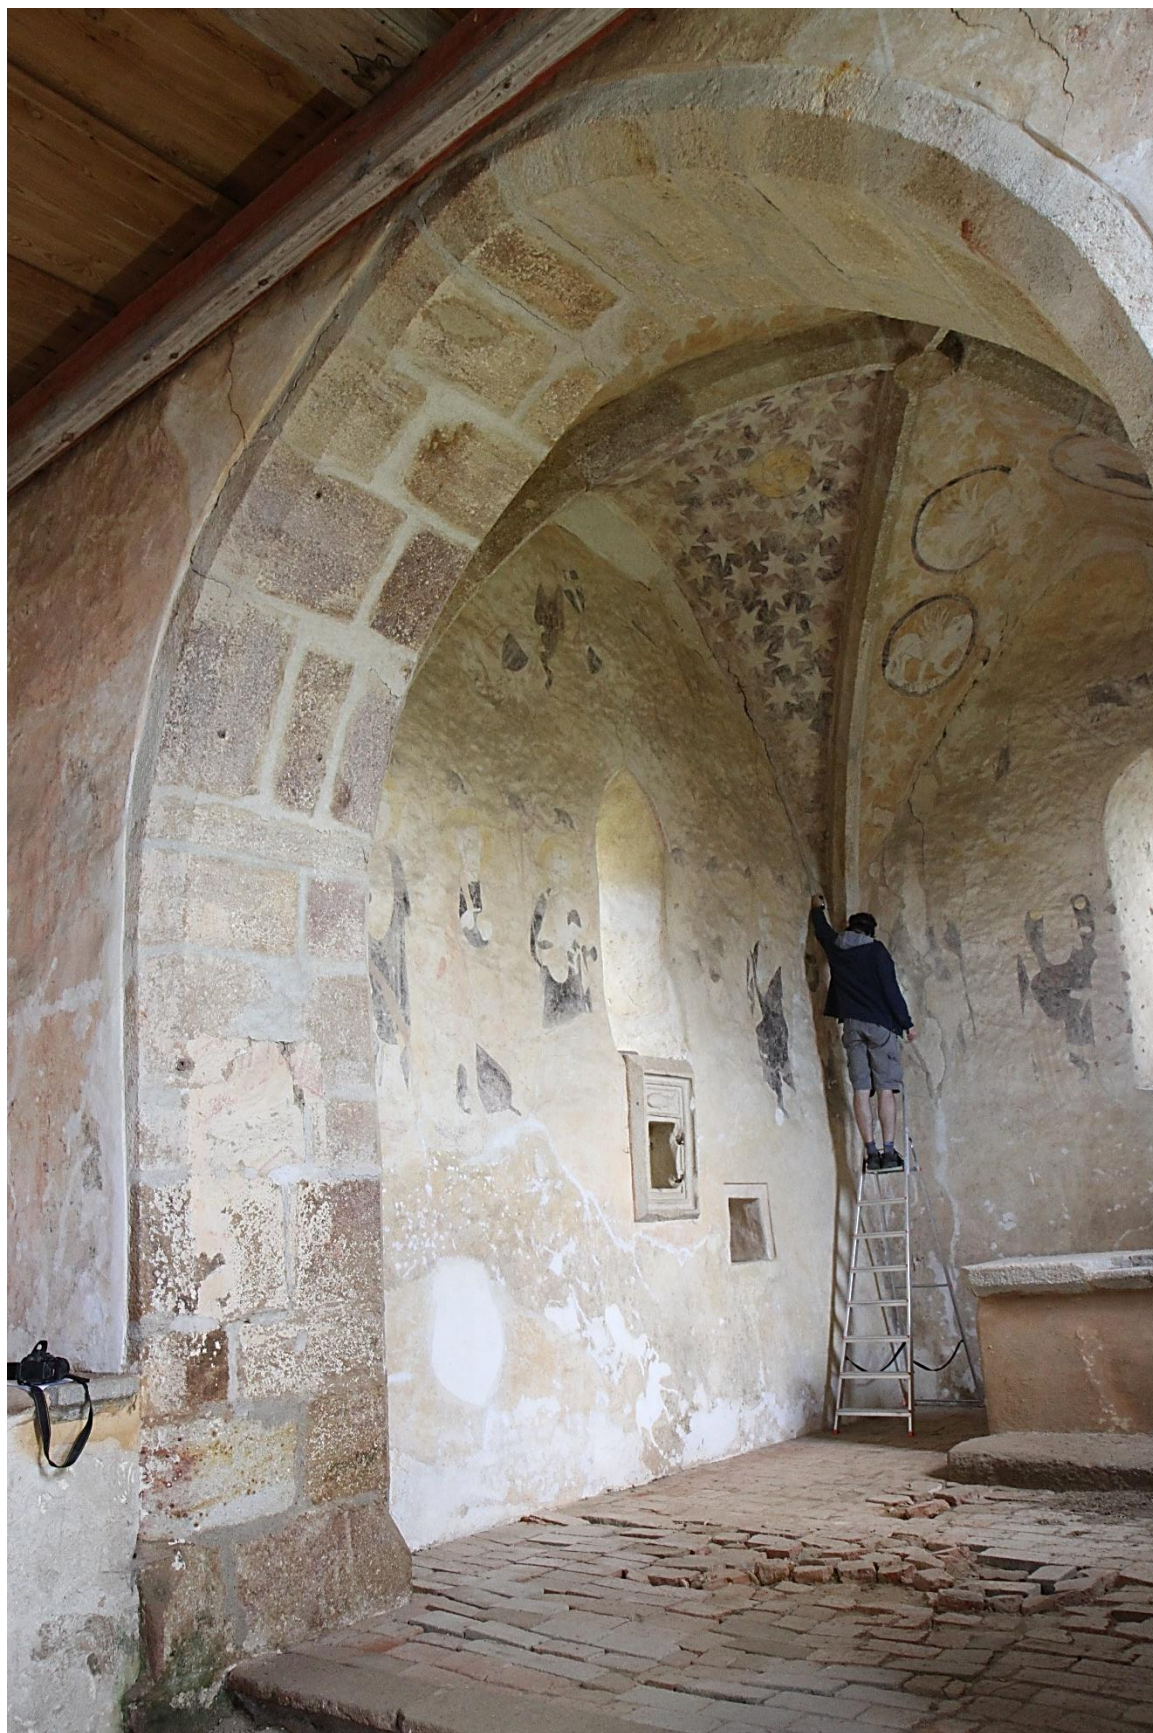
Vítězný oblouk s okosenými hranami, vysekaný z kamenicky opracovaných kvádrů. Na kameni patrné zbytky osnímaných nátěrů, výplněmi některých spár v horní části oblouku prostupují praskliny. Spáry jsou nevhodně vyplněné tvrdou cementovou hmotou.

Vítězný oblouk

Praskliny, které jsou výrazně esteticky rušivé nebo ve kterých by docházelo k velkému usazování nečistot budou injektovány směsí na bázi směsného hydraulického vápenného pojiva

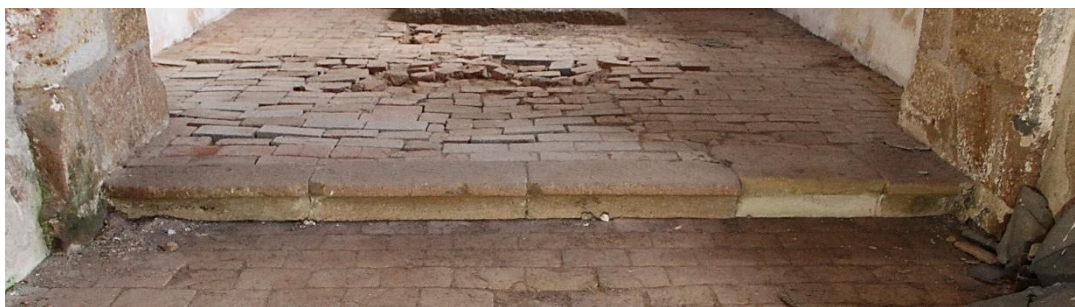
Liturgický stupeň mezi lodí a presbytářem se skládá ze šesti kamenných bloků zakončených nosem. Rohy a hrany jednotlivých bloků včetně nosu stupně jsou olámané, spárování vydrolené, povrch kamene znečištěný.

Liturgický stupeň

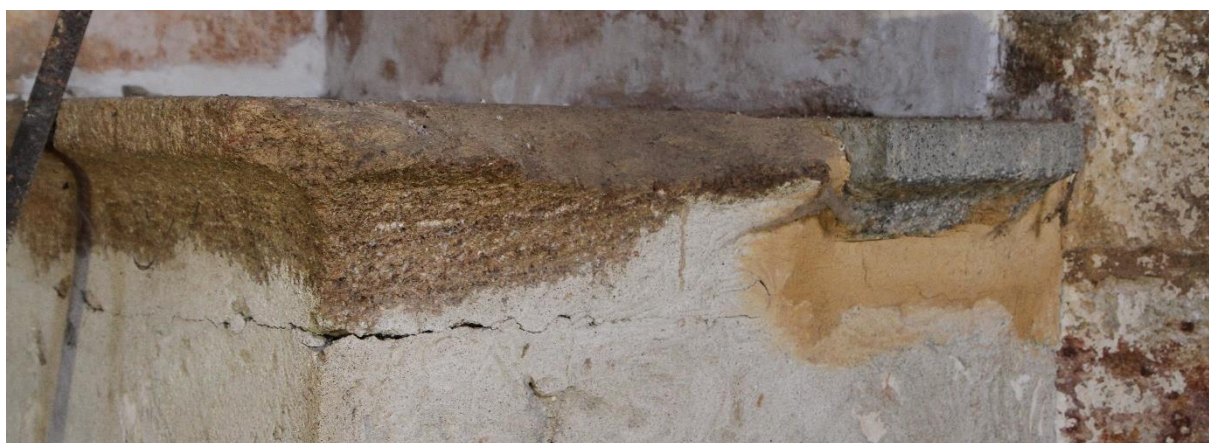
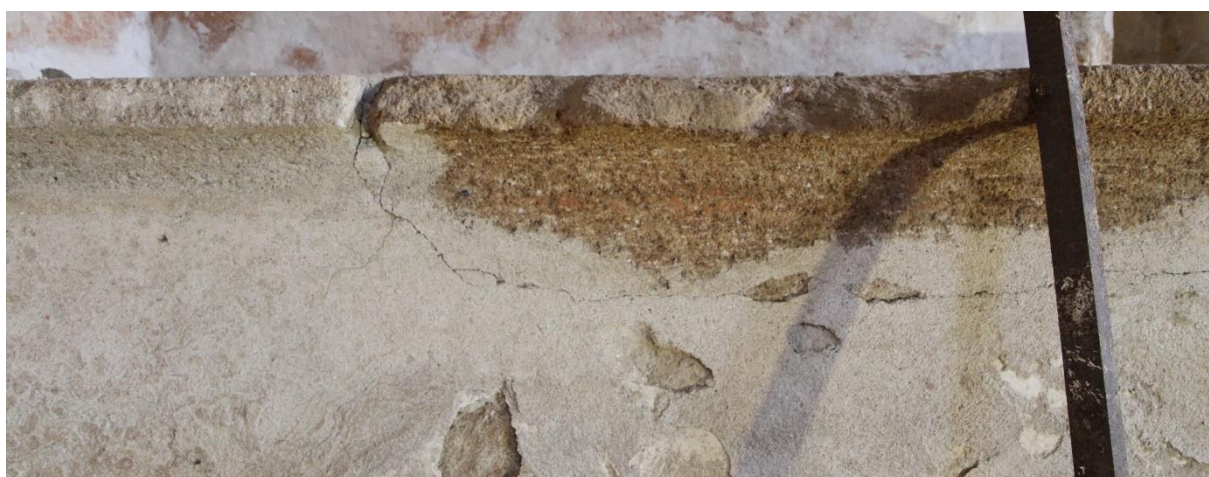
Menzy bočních oltářů při východní stěně lodi kryjí pískovcové desky s konkávně probranými čely. Hrany desek nesou četná mechanická poškození, výplně spár mezi jednotlivými díly jsou vyžilé a vydrolují se. Část desky oltáře na evangelijní straně je doplněná druhotnou žulovou plombou.

Boční oltář na evangelijní straně lodi – detaily poškození a druhotného doplnku krycí desky

Poškozená místa s ostrými záhyby nebo místa, kde by hrozil další úbytek kamene, budou v nejnútnejším rozsahu doplněna minerálním tmelem probarveným ve hmotě (směs křemičitých písků vhodné frakce, světlostálé železité pigmenty, malé množství bílého cementu, styrenakrylátová disperze Sokrat S2802A). Tmel bude namíchán tak, aby svou barvou a strukturou co nejlépe odpovídal originálu a zároveň byl měkčí a prodyšnější než původní kámen. Stejným materiálem budou vyplněny i spáry a širší praskliny. Povrch tmelu bude po zavadnutí přeškrábnut a tím strukturálně scelen s originálem. Drobné odchylky v barevném odstínu budou doladěny lokální barevnou retuší (světlostálé železité pigmenty – fa. Bayferrox, fa. Teluria, pojené Paraloidem B72, nebo Sokratem S2802A).

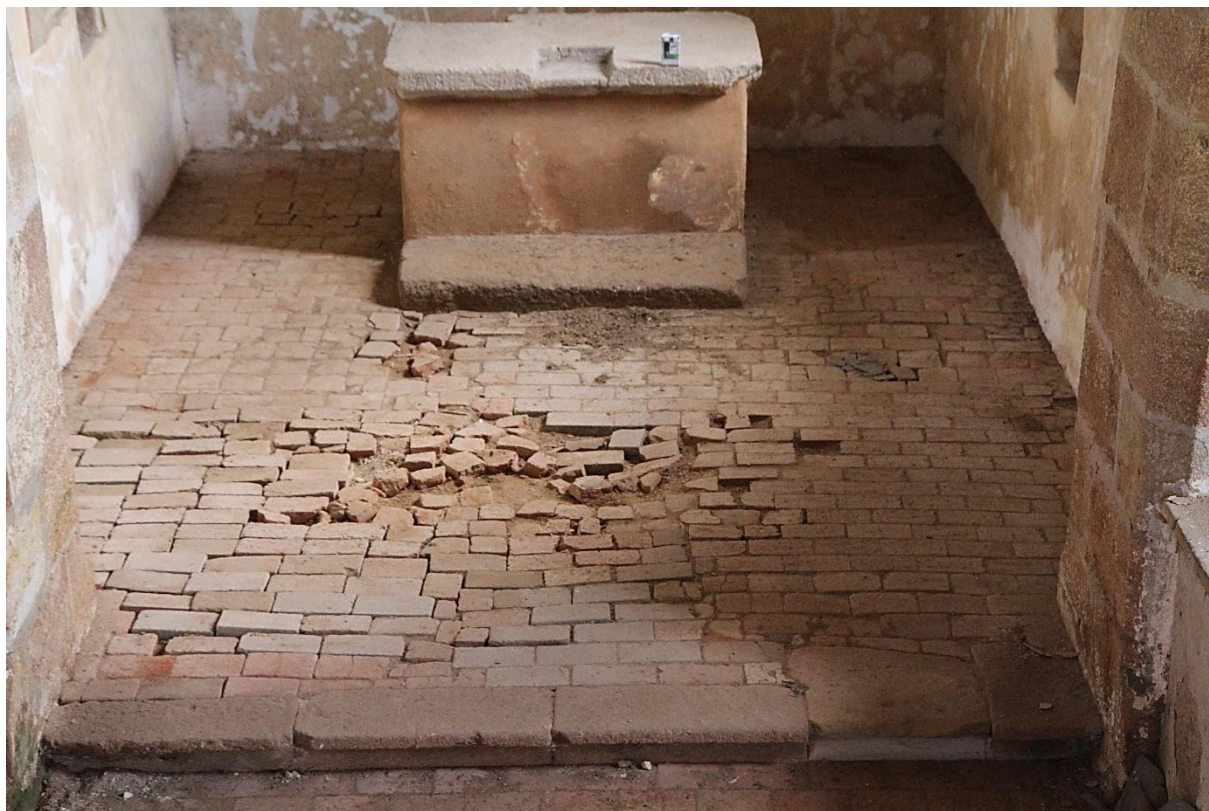
Podlaha lodi je cihelná, podlaha presbytáře z většiny cihelná, ve východní části krytá topinkami. Podlaha je znečištěná, formáty uvolněné a vyhnuté z roviny, část formátů chybí nebo je rozlámaná nebo jinak poškozená.

Podlaha presbytáře, ve východní části krytá topinkami, v západní části cihlami

Podlaha se učistí mechanickým ometením a omytím vodou s tenzidy. Silně poškozené formáty cihel a topinek budou vyjmuty, mírně poškozené a stabilní popraskané kusy mohou zůstat ponechány. Uvolněné formáty a nerovná místa ohrožující bezpečný pohyb v interiéru budou rozebrána, podklad pod nimi srovnám a krytina následně znovu položena na pískový podklad. Chybějící formáty se vyrobí nové dle stávajících a položí na pískový podklad.

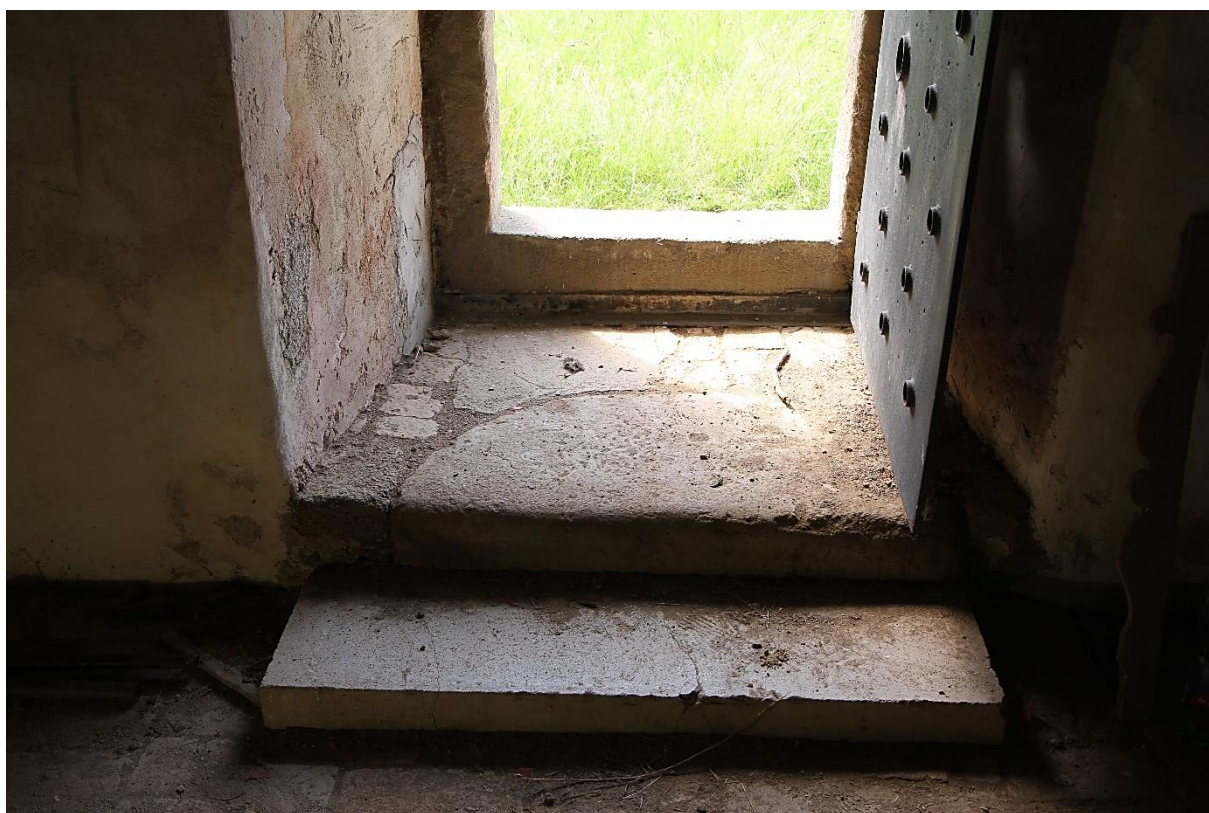
Novodobý a historický stupeň vchodu do kostela

Betonový schod nepůsobí příliš rušivě, je možné ho ponechat, případně strukturálně upravit jeho povrch.

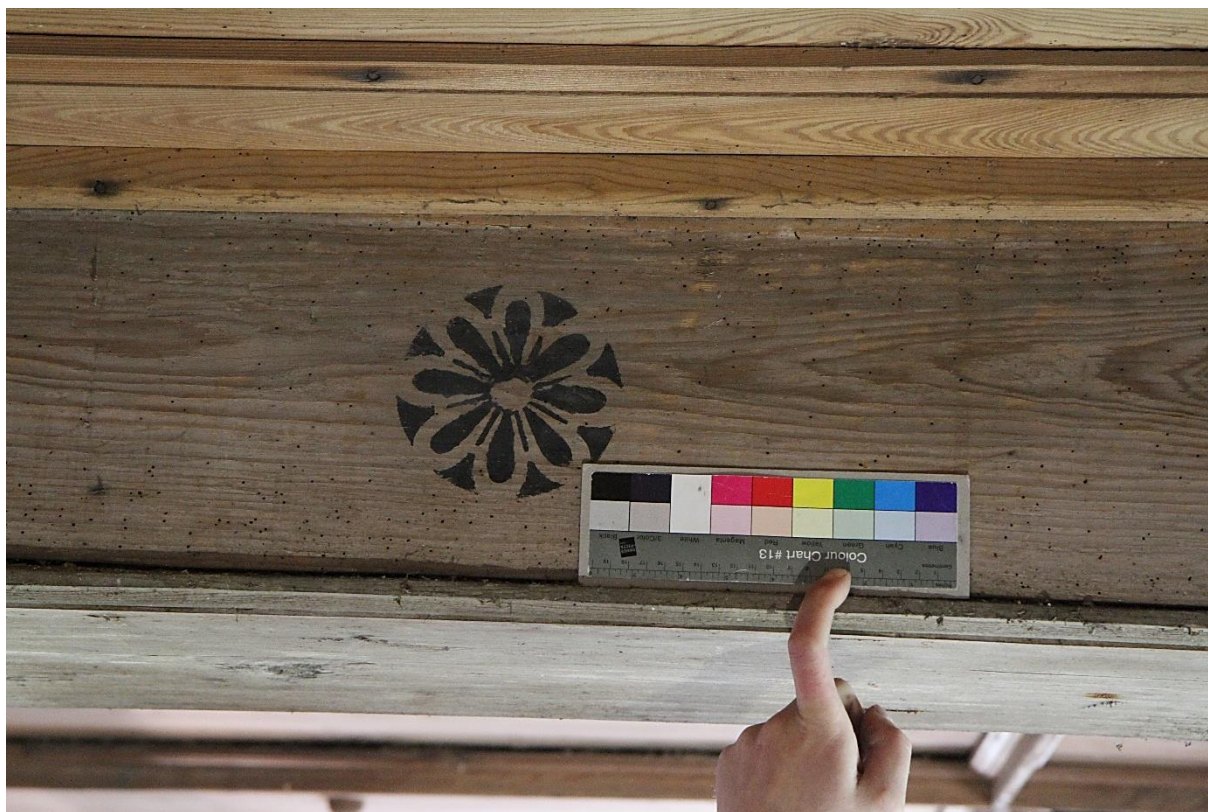
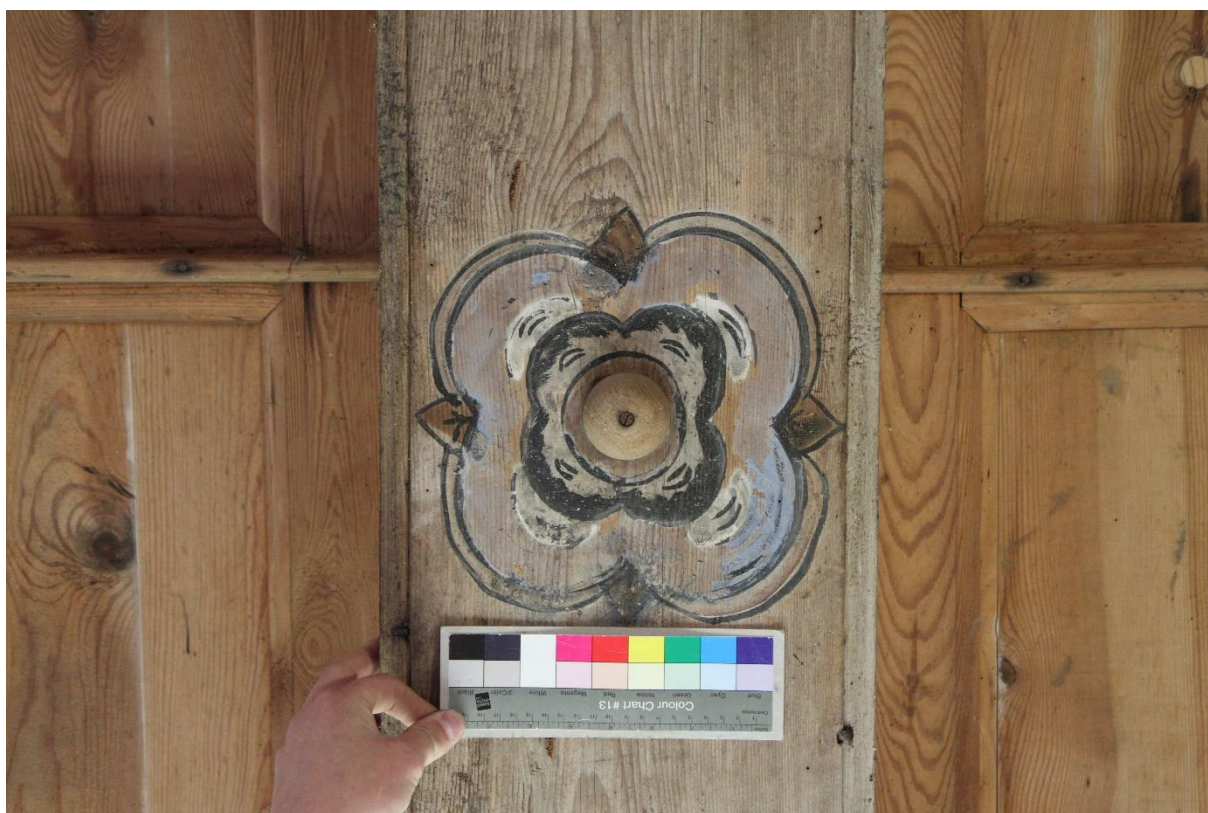
Na podélném malovaném trámu jsou patrné výletové otvory po dřevokazném hmyzu, projevy jeho současné aktivity ale nalezeny nebyly. Kovový spojovací materiál je zkorodovaný.

Detail malby na podélném trámu

Malované trámy budou šetrně očištěny jemnými štětci. Zbytky maleb se zafixují nástřikem akrylátovou pryskyřicí (Paraloid B72, fa. Imesta, xylen). Biosanace bude provedena přípravkem ředitelným lihem, aby nedošlo k poškození maleb (Lignofix Profi-OH, fa. Stachema). Dochovanou polychromii na trámech lze mírně vyretušovat pigmenty pojenými akrylátovou disperzí (Primal SF016, fa. Rohm & Haas). Následně budou osazeny zpět demontované kazety a zdobné prvky.

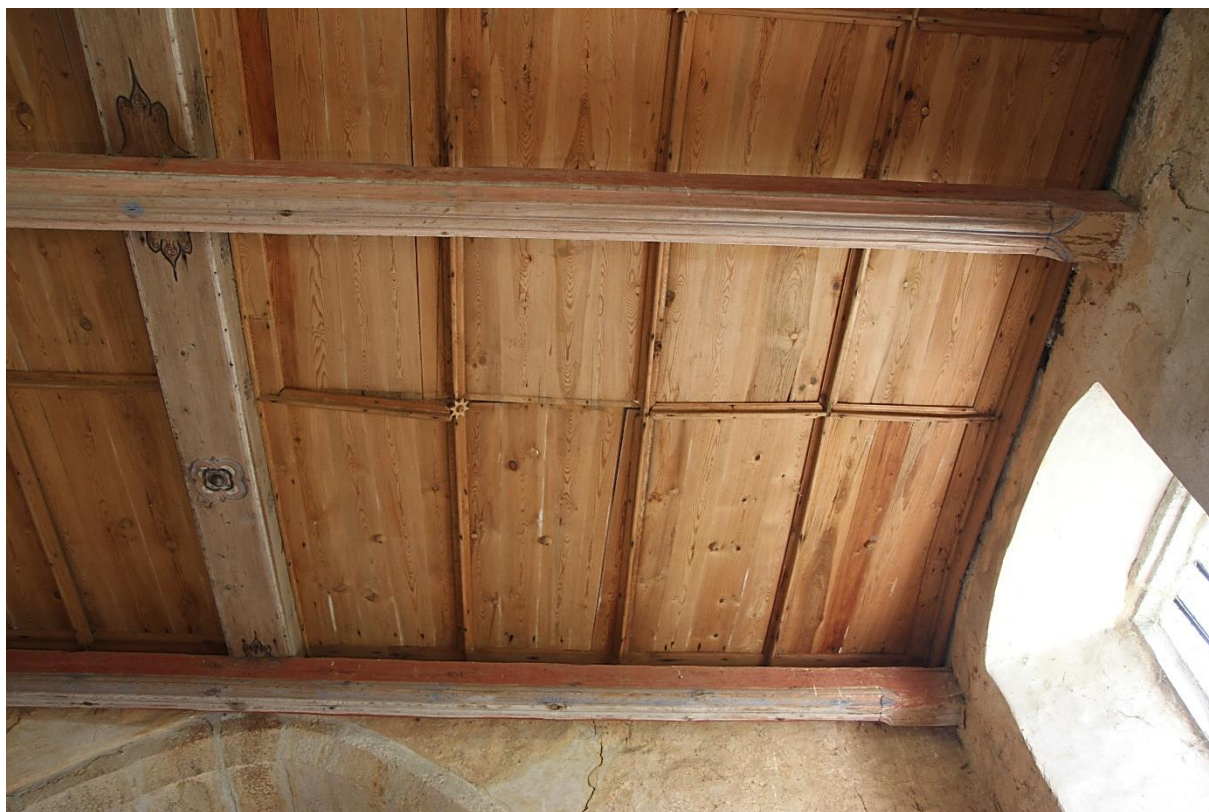
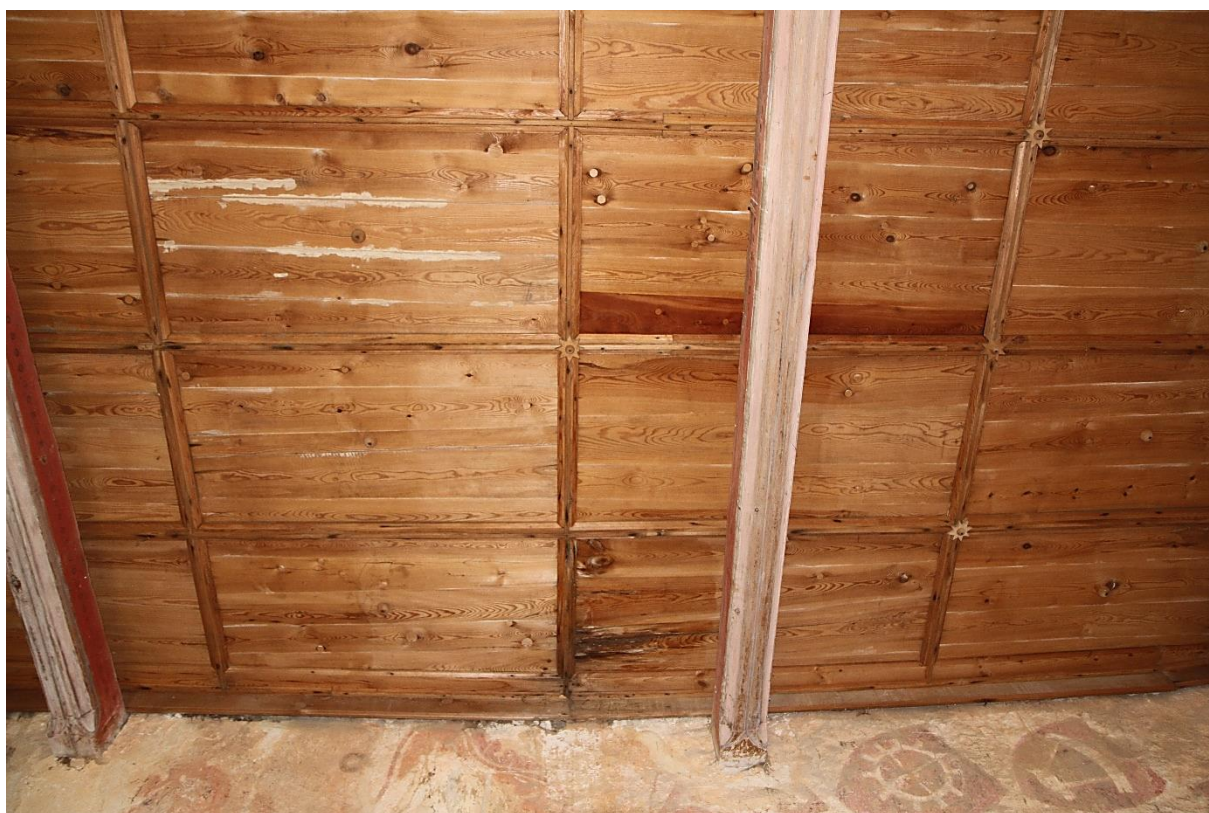
Novodobý kazetový podhled je zvlněný, na několika místech propadlý. Ve spojích některých prken jsou bílé stopy, patrně starší plísně nebo depositů z podlahy půdy a starší stopy po zatékání. Některé profilované lišty, zdobné rozetky a další části jsou uvolněné nebo chybí.

Současný stav stropu lodi

K obnově stropu lze přistoupit dvojím způsobem. První možností je odstranit stávající kazetový podhled ze šedesátých let a nahradit jej záklopovým stropem na profilovaných trámech tak, jak byl řešen v předchozím období. Druhou možností je opravit stávající kazety.

V případě druhé varianty zůstane novodobý kazetový podhled zachován a proběhne jeho restaurování. Podhled se demontuje, opraví a osadí zpět. Před demontáží budou jednotlivé díly označeny tak, aby je bylo možné osadit zpět do původních pozic. Jednotlivé díly se omyjí vodou s marseillským mýdlem a kartáči a napustí biosanačním přípravkem k likvidaci hmyzu a pro preventivní impregnaci proti hmyzu a dřevokazným houbám (např. Bochemit Plus, Lignofix-I Profi). Části příliš poškozené dřevokazným hmyzem, hnilobou nebo jiným způsobem se nahradí novými. Zároveň budou nově vyrobeny chybějící části. Takto ošetřené díly budou napuštěny bezbarvým voskoolejovým nátěrem (Clou Hartwachs-Oil).

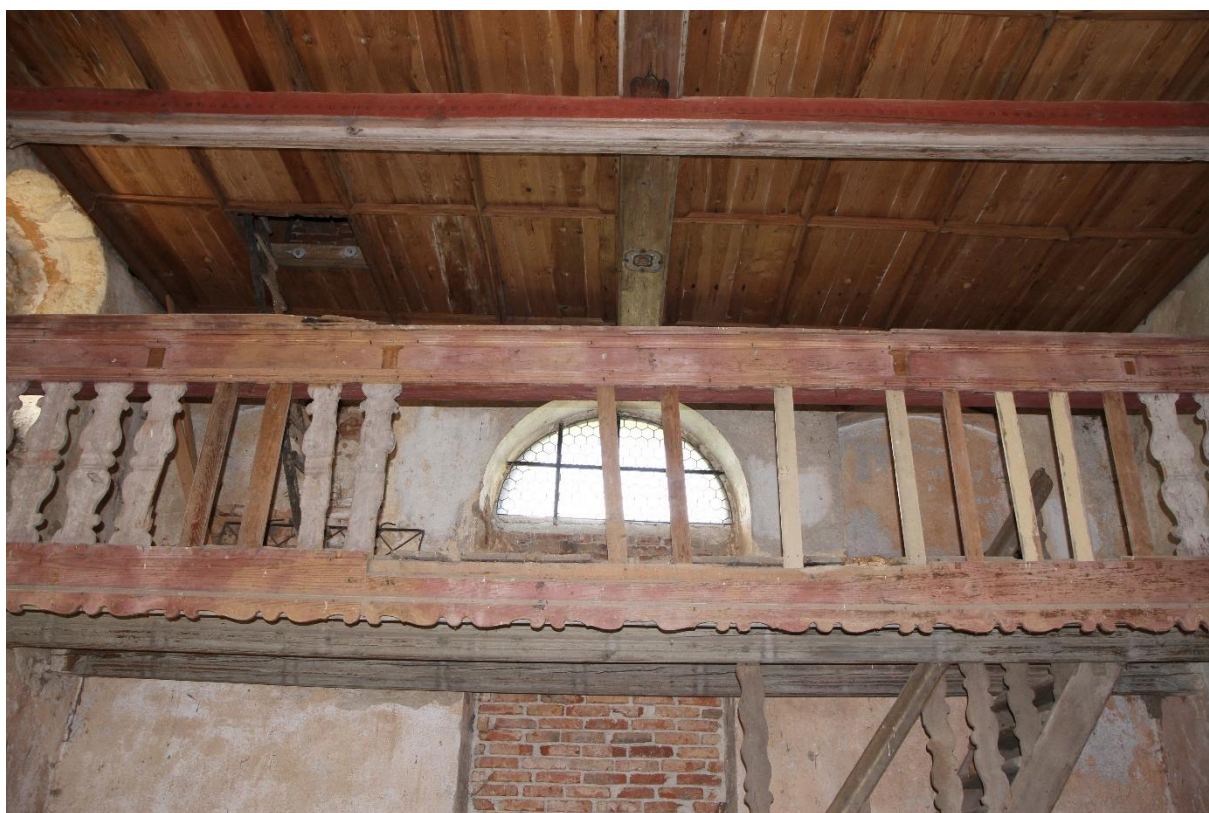
Nejvíce poškozená jsou zábradlí kruchty a schodiště. Velká část prořezávaných výplní chybí, nebo byla nahrazena provizorními. Chybí také část olištování madla zábradlí kruchty a většina konzolek na čele madla a na patce zábradlí.

Střední část zábradlí kruchty s provizorními výplněmi, poškozenými profilacemi a chybějící výzdobou madla a soklu zábradlí

Škvíry, praskliny a poškozená místa budou opravena špánováním, vysazením, případně protézami z materiálu odpovídajícímu originálu, vždy s ohledem na texturu originální hmoty a zachování směru let. Rozvolněné spoje konstrukce budou vyčištěny a znovu skliženy (voděodolné PVAC lepidlo, fa. Rakoll). Menší poškození budou zatmelena. Chybějící výplně zábradlí, lišty, konsolky a další části se vyrobí nové podle původních. Přirozené praskliny (např. v profilovaných trámech) nebo drobnější poškození zůstanou ponechána.

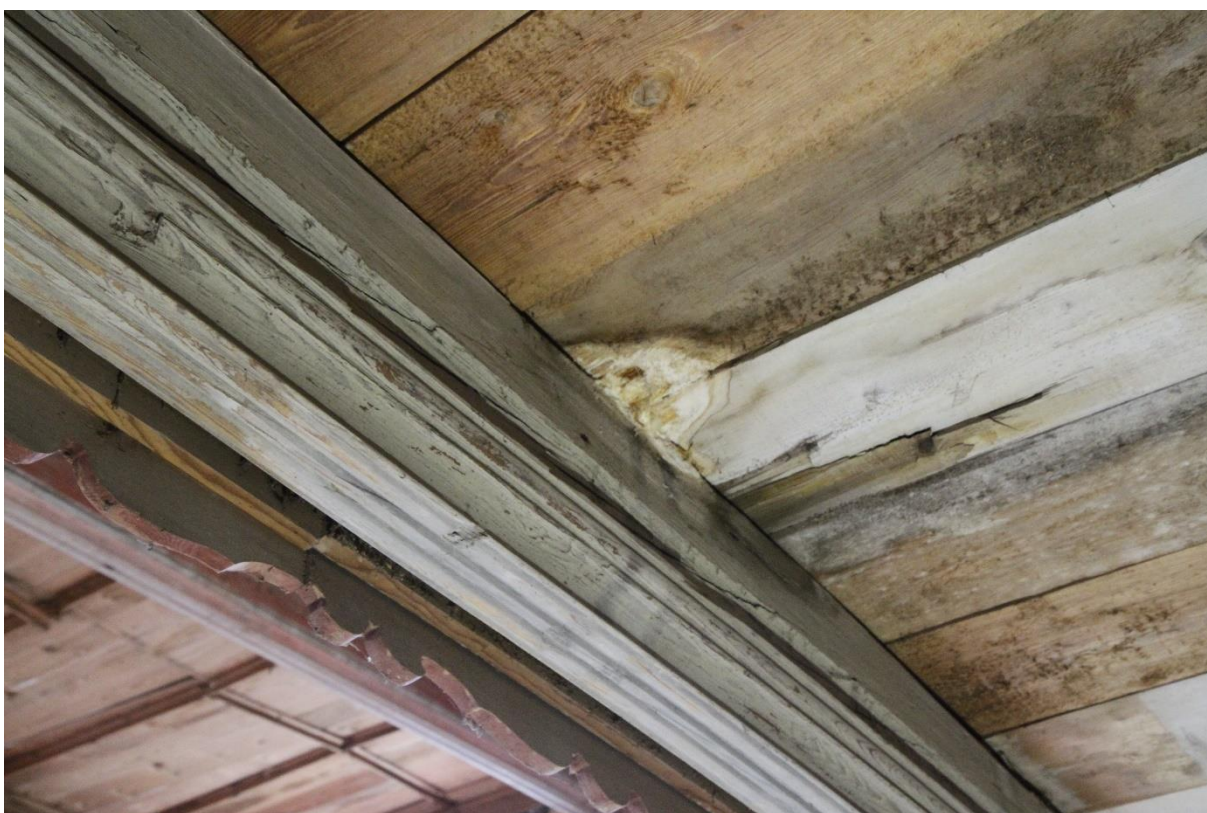
Konstrukce kruchty se jeví dosud stabilní. V době průzkumu nebyla odhalena zhlaví nosných profilovaných trámů, jejich viditelné části ale nevykazují viditelné projevy hniloby ani jiné zásadnější poruchy. Jen v jednom místě na styku prkenného záklopu podlahy a profilovaných trámů byla nalezena dřevokazná houba. Tato prkna je nutné při restaurování odstranit a nahradit novými a trám v místě ošetřit fungicidním přípravkem. Pokud by se napadení objevilo i na jiných místech, bylo by nutné nechat konstrukci zkontrolovat mykologem.

Podhled podlahy kruchty – detail napadení dřevokaznou houbou

Restaurování kruchty proběhne na místě, rozeberou se jen zábradlí v míře, která umožní výměnu poškozených částí. Dále se rozebere část podlahy v okolí místa napadeného dřevokaznou houbou, což umožní podrobnější prohlídku přilehlých konstrukcí a jejich ošetření.

Prkna podlahy napadená dřevokaznou houbou se odstraní a nahradí novými. nosný trám přiléhající k těmto prkům je nutné odkrýt. Pokud se v těchto místech objeví dutina, případně jiný projev degradace dřeva, je třeba odebrat z napadeného dřeva vzorek a odeslat jej na mykologický rozbor, případně přizvat mykologa ke konzultaci. Pokud se napadení dřevokaznou houbou ukáže jako aktivní, bude nutné vysadit větší část trámu, v opačném případě postačí lokální vysazení poškozené části. Přiléhající část trámu bude očištěna a ošetřena fungicidním prostředkem (Bochemit Plus, fa. Bochemie). Pokud se napadení dřevokaznou houbou objeví na více místech je nutné přizvat mykologa. Zároveň je nutné provést sondy do zdiva ke zhlavím trámů a v případě jejich napadení konzultovat situaci s mykologem. Při tvorbě rozpočtu na restaurování kruchty je tedy potřeba počítat s případným větším vysazením

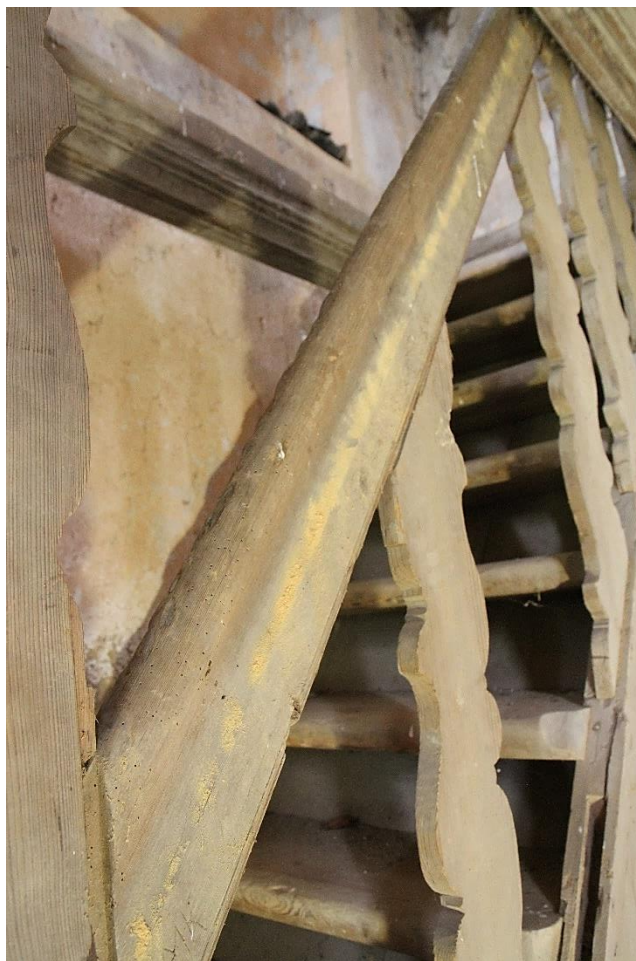
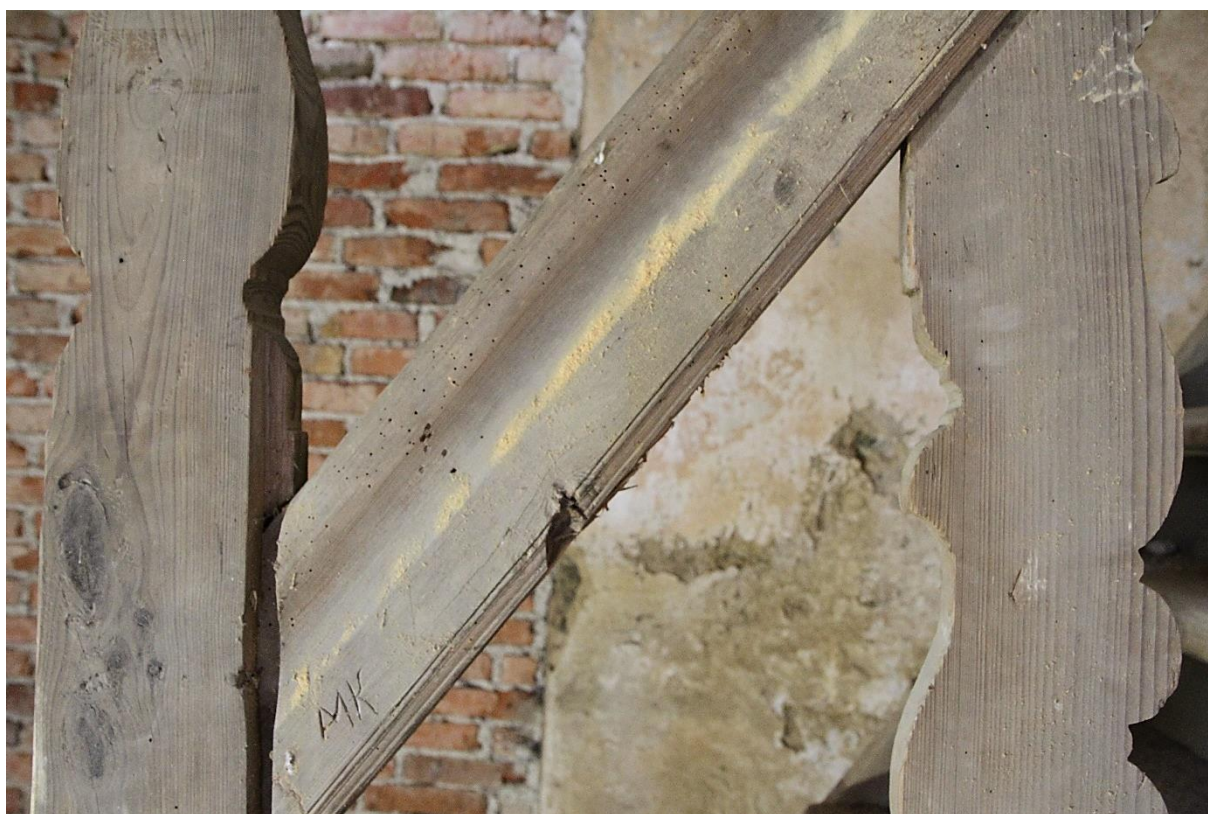
Na povrchu většiny dřevěných prvků jsou patrné výletové otvory po dřevokazném hmyzu, čerstvý požer je ale viditelný jen na madle zábradlí schodiště. Dřevní hmota se při optickém ohledání nejeví dřevokazným hmyzem natolik rozrušená, aby byla nutná její výměna.

Madlo zábradlí na kruchtě s projevy aktivity dřevokazného hmyzu

Biosanace bude provedena přípravkem ředitelným lihem, aby nedošlo k poškození maleb (Lignofix Profi-OH, fa. Stachema). Zvláštní pozornost je při biosanaci nutné věnovat částem, na kterých se objevuje čerstvý požer nebo jiné projevy současné aktivity hmyzu. Pokud v průběhu práce vyjde najevo, že je dřevo na některých místech příliš narušené, budou tato místa lokálně petrifikována roztokovou akrylátovou pryskyřicí (Solakryl BMX, xylen, fa. Lučební závody Draslovka Kolín, a.s.), případně v nejnutnější rozsahu vysazena nebo nahrazena novou částí.
